Europas ehemaliges Bleiglaszentrum auf dem altlastengepflasterten

Weg in eine neue Zukunft

Altlastensymposium 2019 am 15.-16.05.2019 in Aschaffenburg

Gebäudebestand und Kontaminationsflächen, Standort Tritschler & Winterhalder

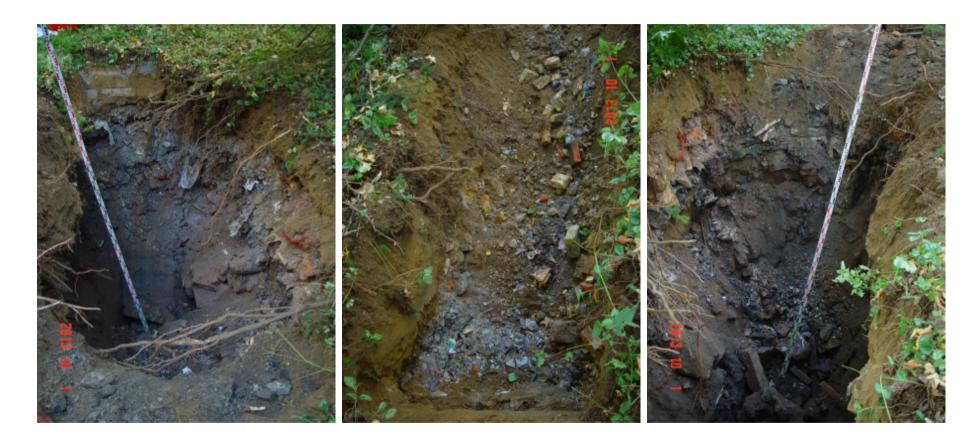
Auffüllungen mit Bauschuttresten, Schamotte, Glasscherben, Schmelzresten, Gemengeresten, Schleifschlämmen etc.

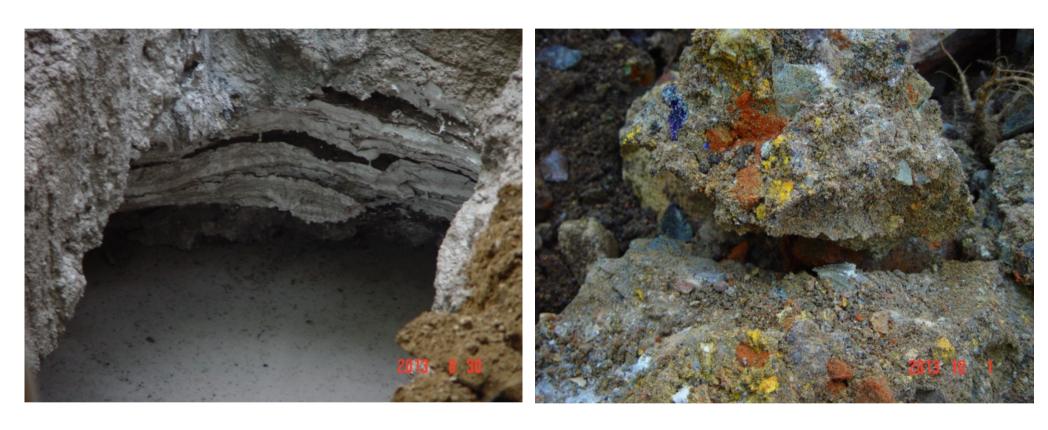
Auffüllungen mit Schleifschlämmen und Gemengeresten und Glasscherben

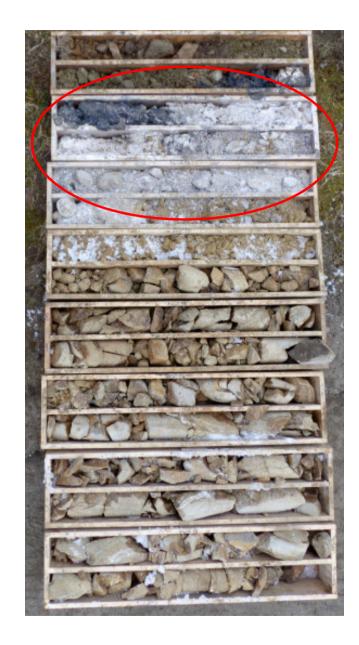
Bohrung der Grundwassermessstelle GWM14 bis 16 m Tiefe.

Im oberen Abschnitt von 1,6-3,5 m Tiefe Schleifschlämme mit extrem hoher Fluoridbelastung

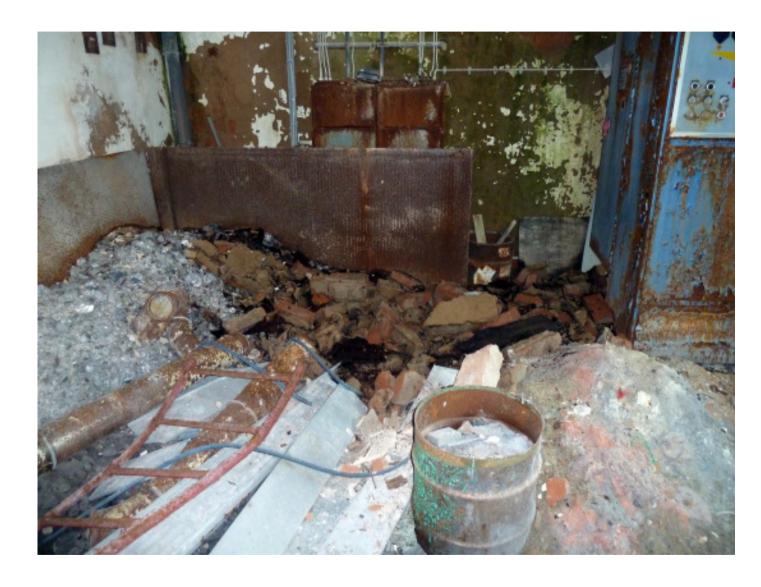
Ehem. Gemengelager mit "wilden" Ablagerungen

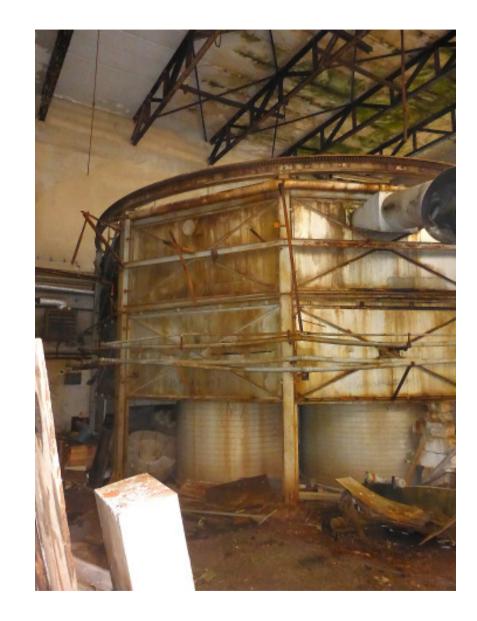
Ehem. Säurepolitur mit bereits deutlich sichtbaren Schäden an der Decke

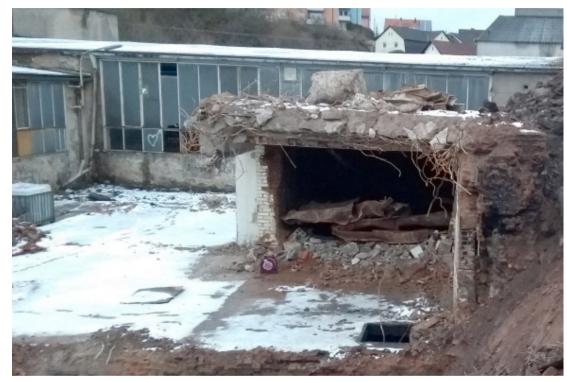
Nach Teilrückbau freigelegte alte Teerbecken

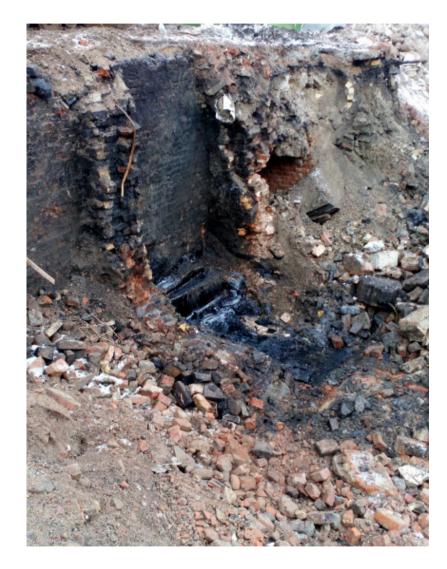
Daneben liegende alte Ofenfront mit austretenden Teerkondensaten an der Basis

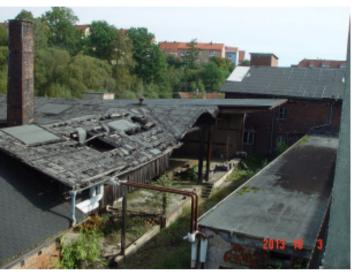
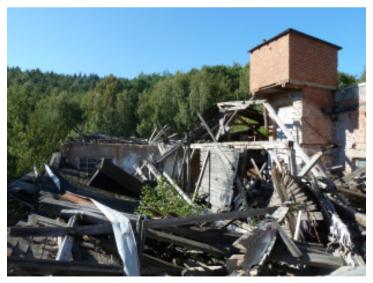
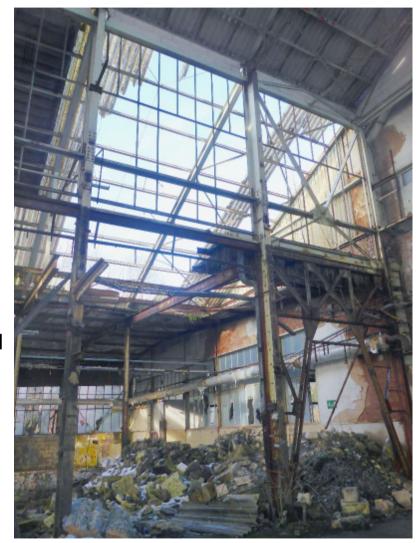
Fortschreitender Verfall der Dächer
