Workshop „Erfahrungsaustausch Risikobewertung“

Erfahrungen der Altlastenbewertung mit der TERQ:
- Toxikologische Expositions-Risiko-Quantifizierung –
an einem mit teerstämmigen Schadstoffen belasteten
Industriestandort in Oberfranken

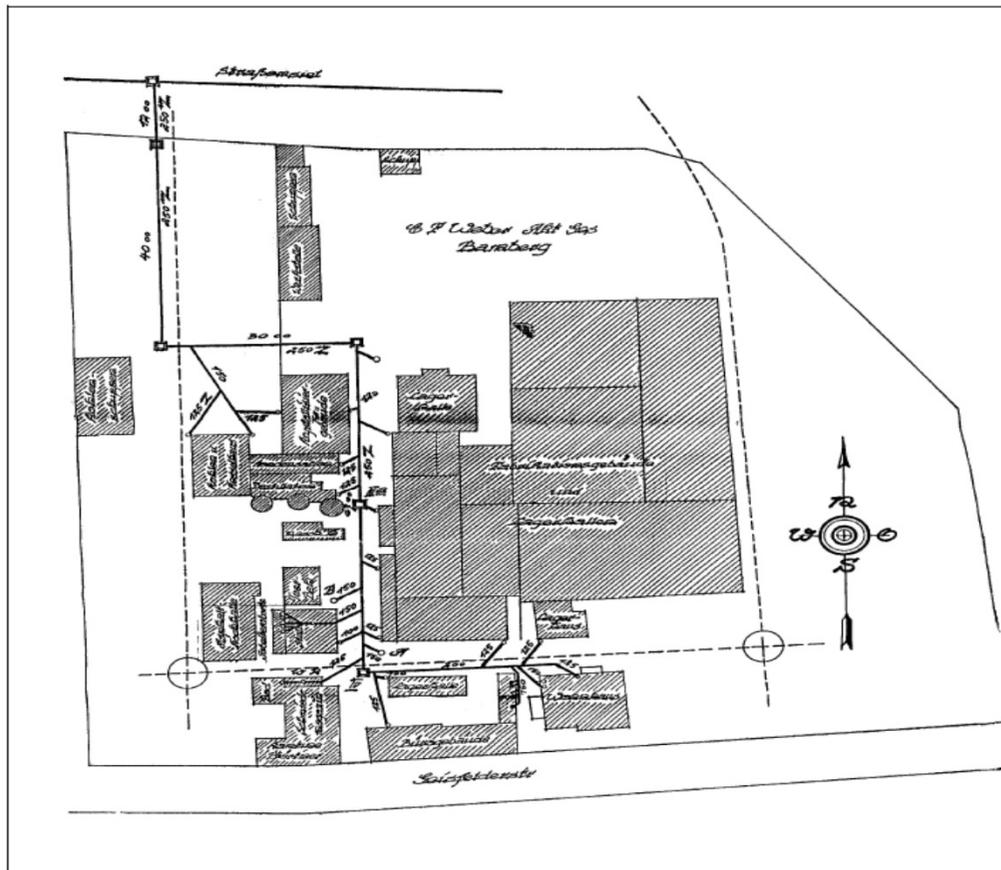
Abb. 3: Situationsplan um 1925 (Ergänzung zum Entwässerungsplan der Fa. C.F.Weber AG, Bamberg, Geisfelder Straße)

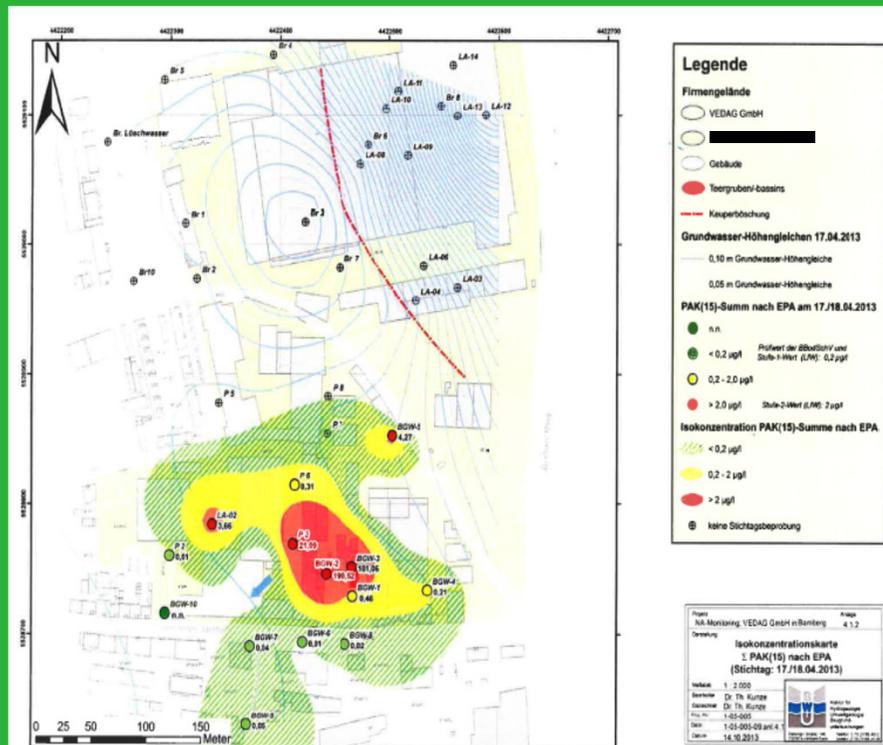
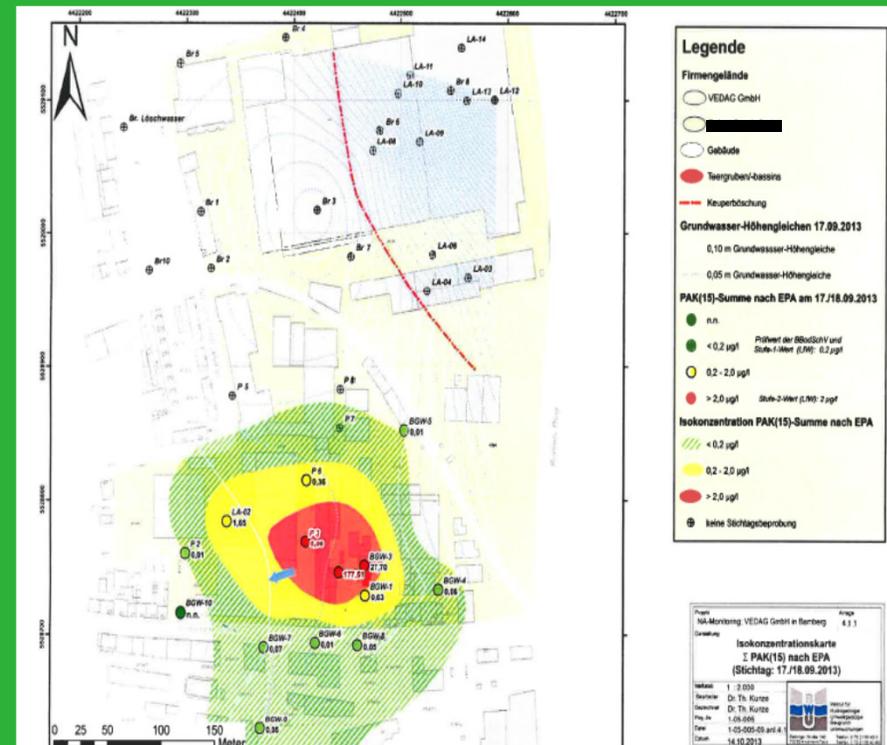
Monitoring 2013 - PAK

Ergebnisse des Monitorings bis 2013:

- Wechsel der GW-Fließrichtung von Südwesten nach Westen – Lage Bilanzebene C wurde angepasst
- Höchste Schadstoffgehalte in der Bilanzebene A für PAK 100 – 200 $\mu\text{g/l}$
- Bilanzebene B weist noch nennenswerte Frachten an PAK auf ca. 3,8 g/d bis 10,8 g/d
- Frachtenreduzierung bis zu 100% zwischen B und C
- Bilanzebene C sehr geringe bis keine Schadstofffrachten, in 2013 keine teerstämmigen Schadstoffe nachweisbar
- Die Schadstofffahne ist ortstabil

- Unter Berücksichtigung der Ergebnisse der Toxikologischen Expositions-Risiko-Quantifizierung, der Ortstabilität der Schadstofffahne und der geringen Schadstofffrachten, die die Bilanzebene C erreichen, sind keine weiterführenden Maßnahmen, die sich aus den öffentl. rechtlichen Vertrag ergeben, notwendig.
- Das festgelegte Monitoring zur Abwesenheitskontrolle nicht akzeptabler Risiken kann weitergeführt werden.
