Workshop „Erfahrungsaustausch Risikobewertung“

Erfahrungen der Altlastenbewertung mit der TERQ:
- Toxikologische Expositions-Risiko-Quantifizierung –
an einem mit teerstämmigen Schadstoffen belasteten
Industriestandort in Oberfranken

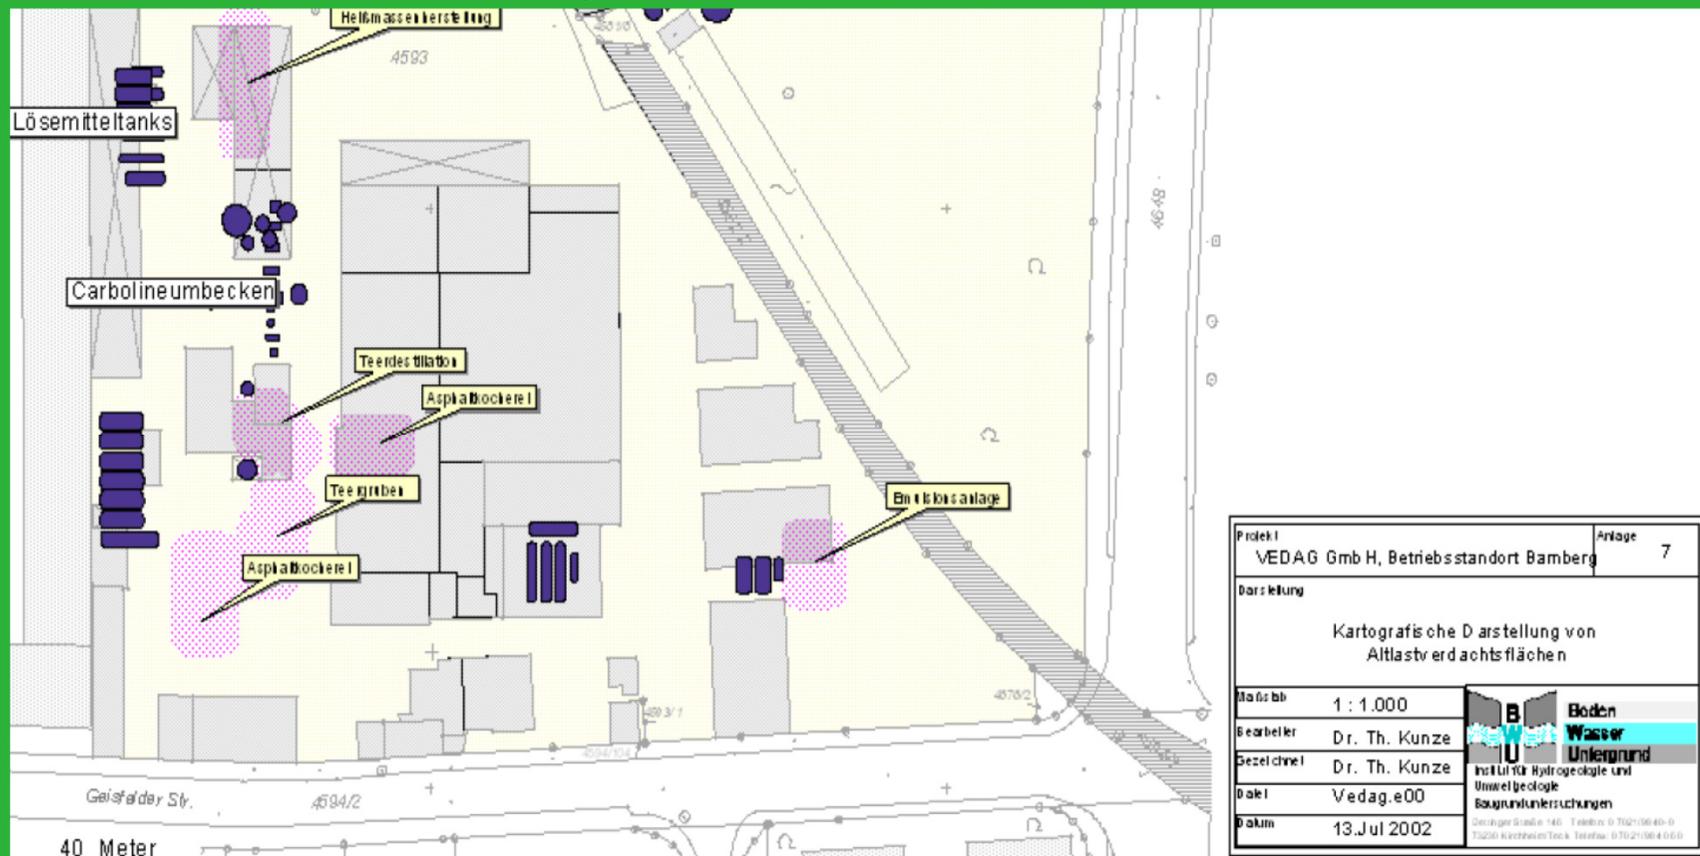
Historische Erkundung

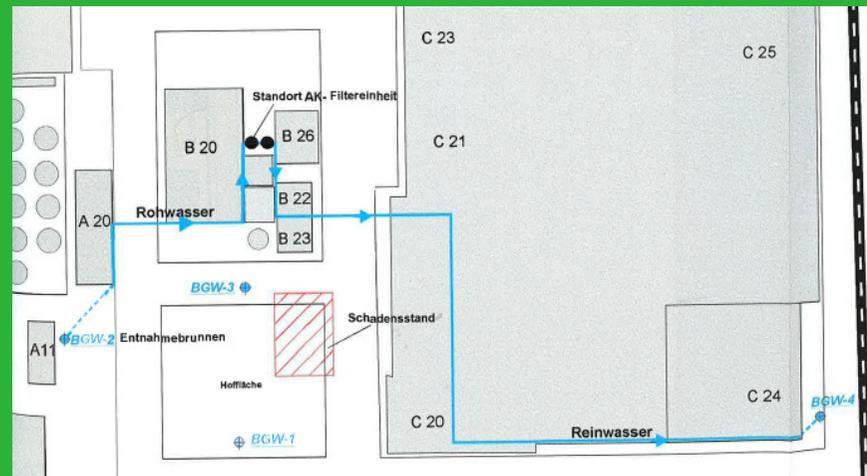
- Seit Juni 1999 erfolgt zur Gefahrenabwehr eine hydraulische Sanierung der Schadstofffahne mittels „pump and treat“ – Eliminierung der Schadstoffe auf adsorptivem Weg über Aktivkohle

- Das begleitende Grundwassermonitoring ließ keinen zeitnahen Sanierungserfolg erwarten
Werte (Zeitraum 1999 -2005) 22,7 und 384 µg PAK/l
Gesamtaustrag im 6 jährigen Sanierungszeitraum 62,8 kg PAK

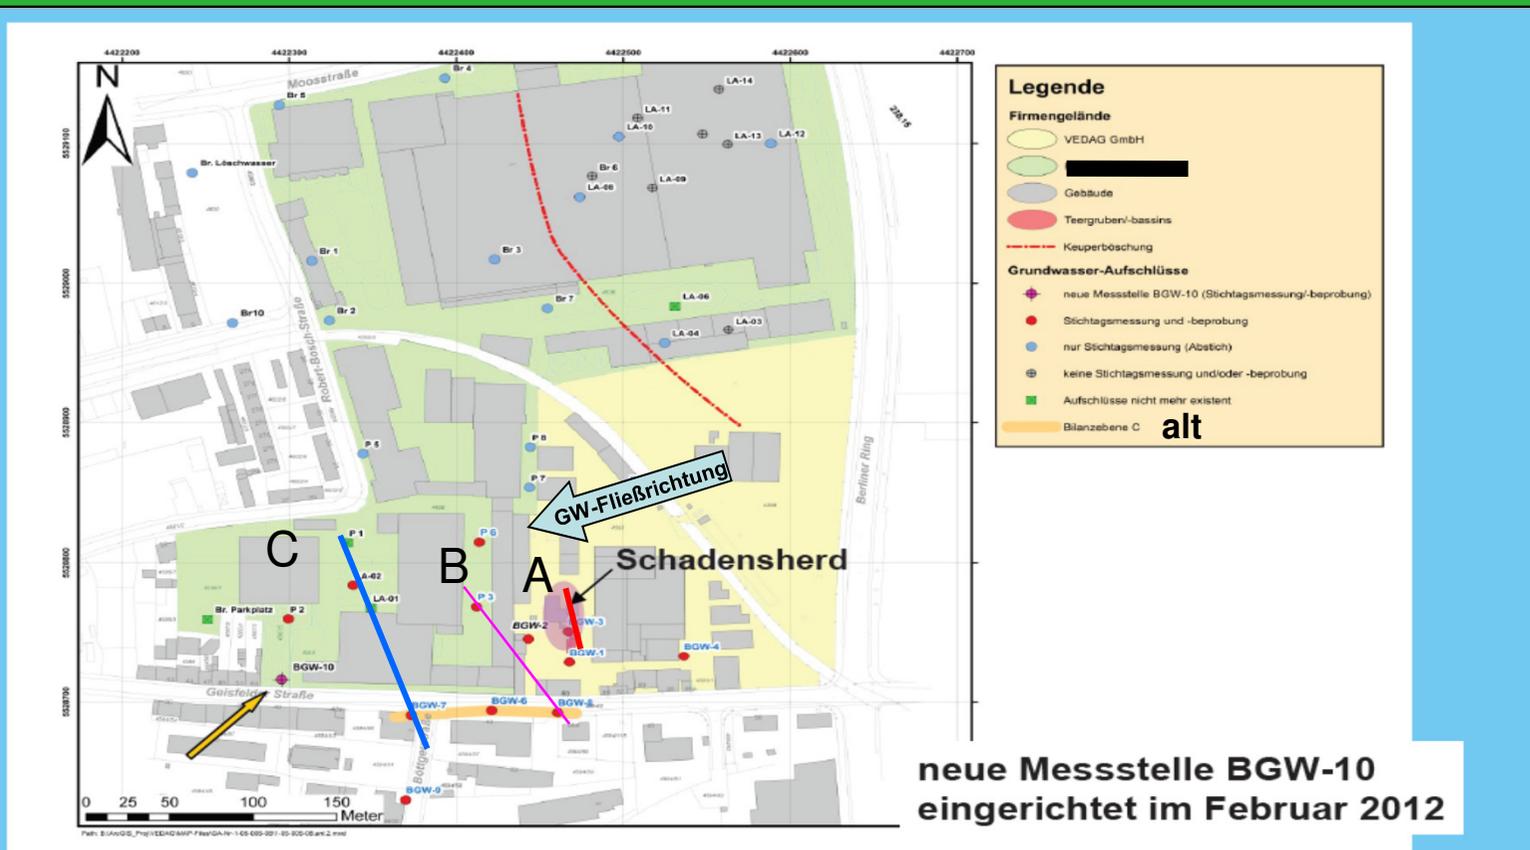
Monitoring 2011/12 – PAK

- Wechsel der GW-Fließrichtung von Südwesten nach Westen – Lage Bilanzebene C wurde angepasst
- Höchste Schadstoffgehalte in der Bilanzebene A für PAK 100 – 200 $\mu\text{g/l}$
- Bilanzebene B weist noch nennenswerte Frachten an PAK auf ca. 3,8 g/d bis 10,8 g/d
- Frachtenreduzierung bis zu 100% zwischen B und C
- Bilanzebene C sehr geringe bis keine Schadstofffrachten, in 2013 keine teerstämmigen Schadstoffe nachweisbar
- Die Schadstofffahne ist ortstabil
