**ITVA-Regionalgruppe Nordost  
Treffen am 25.09.2018, Berlin**

## **Probenahme nur noch mit Kompetenznachweis?**

**Klaus Bücherl, Diplom-Geologe BDG**  
Sachverständiger gem. §18 BBodSchG, SG 2, 4 und 5

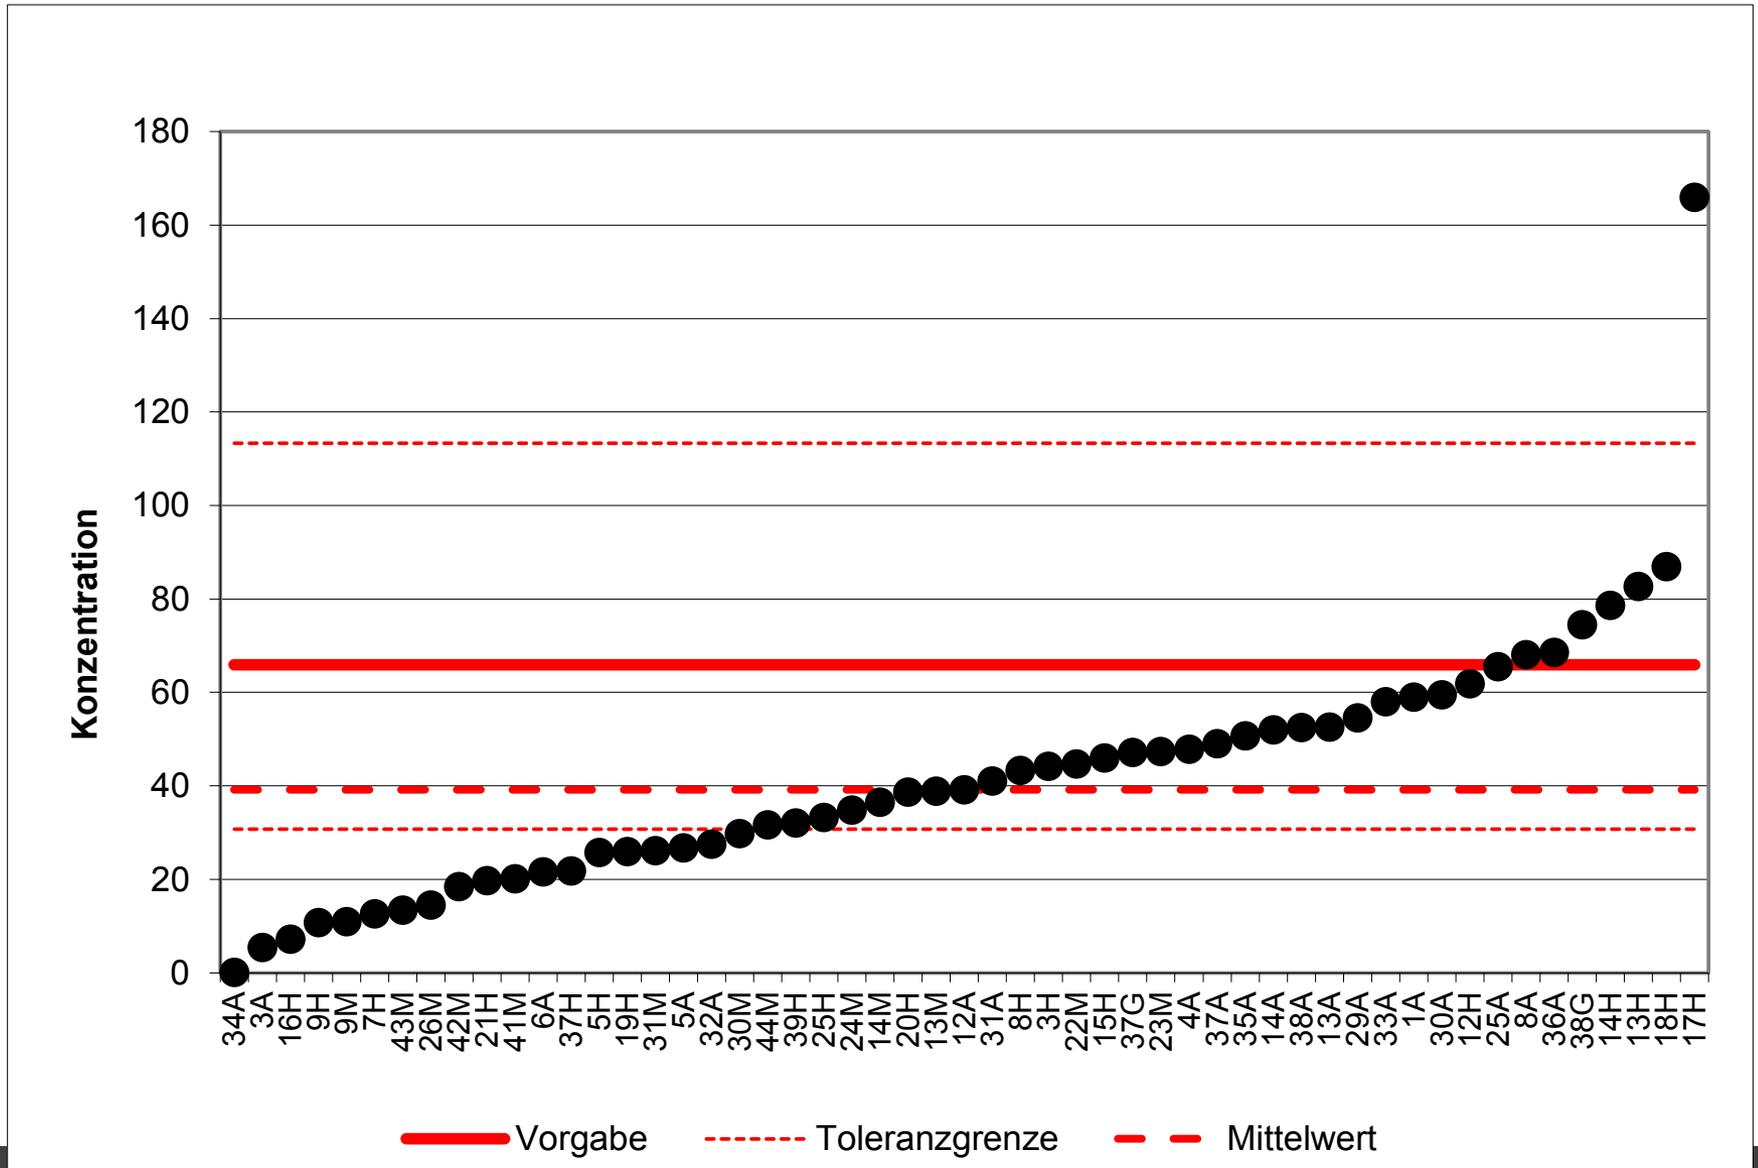
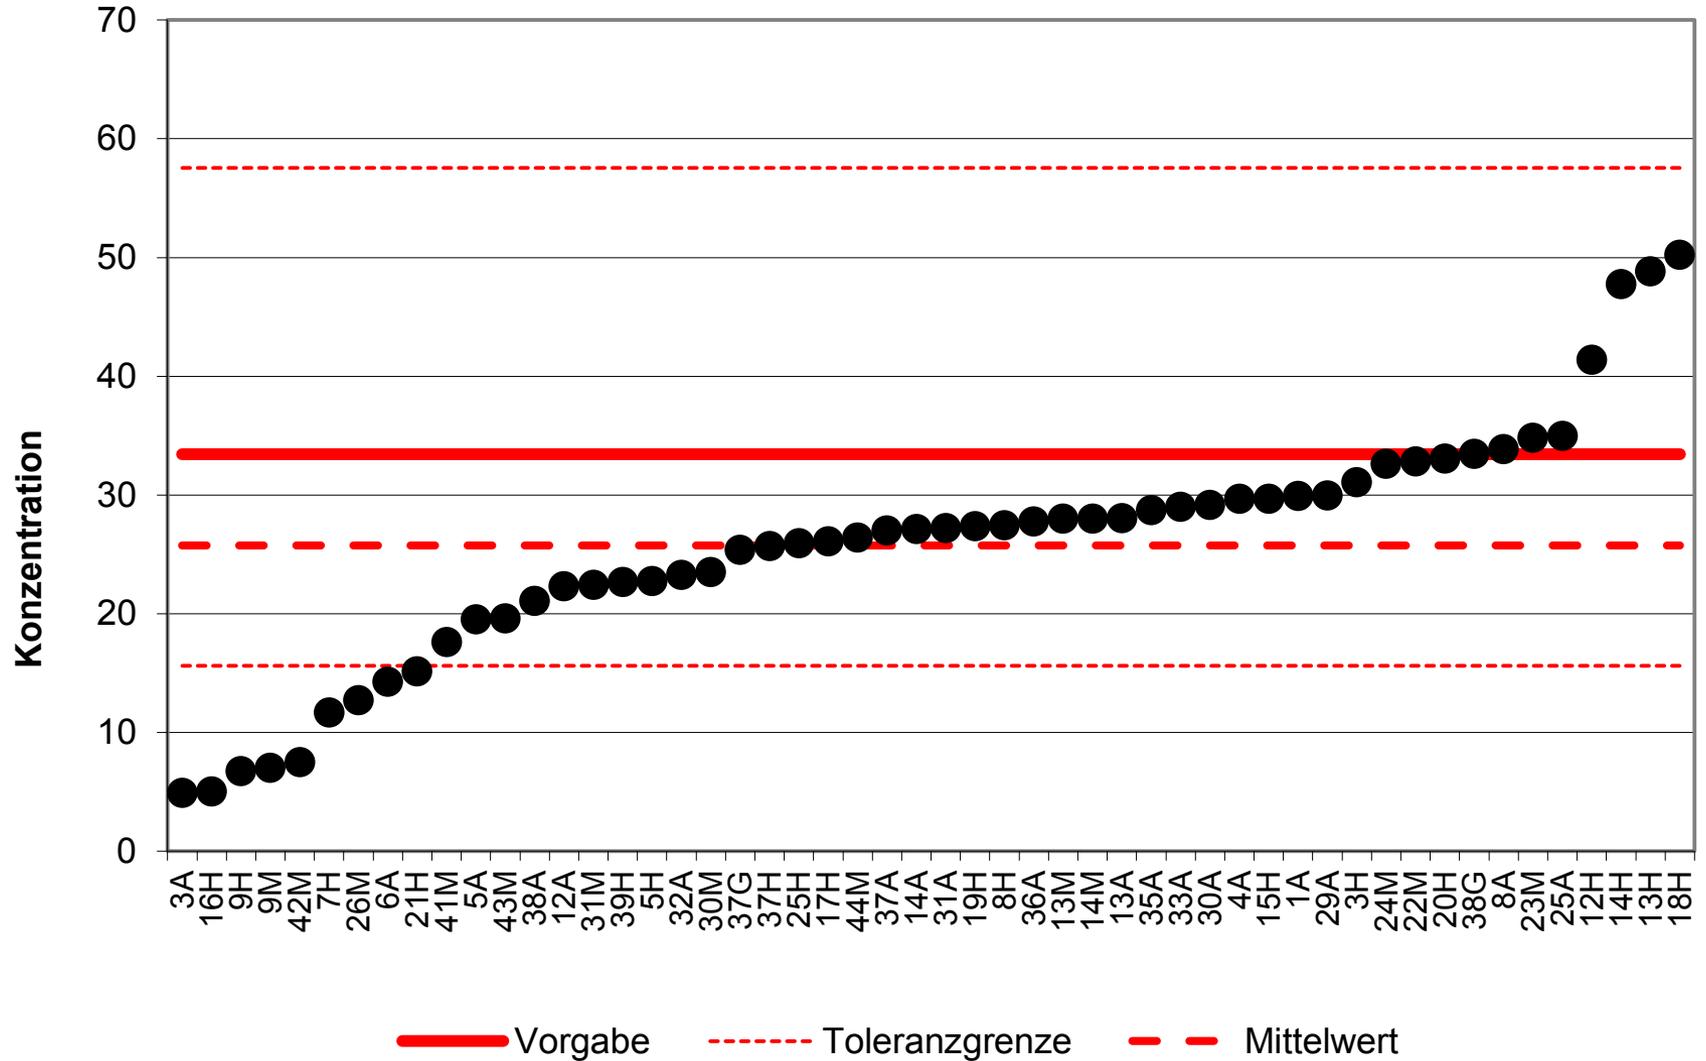
BTEX		LHKW	
Anzahl Werte	53		52	
erfolgreich	28	53%	37	71%
nicht erfolgreich	25	47%	15	29%

Werte innerhalb des Toleranzbereiches	Anzahl d. Teilnehmer	Anteil d. Teilnehmer
0 % der Werte	11	28%
0 - 50 % der Werte	8	20%
> 50 und < 100 %	3	8%
100%	18	45%
<b>Summe</b>	<b>40</b>

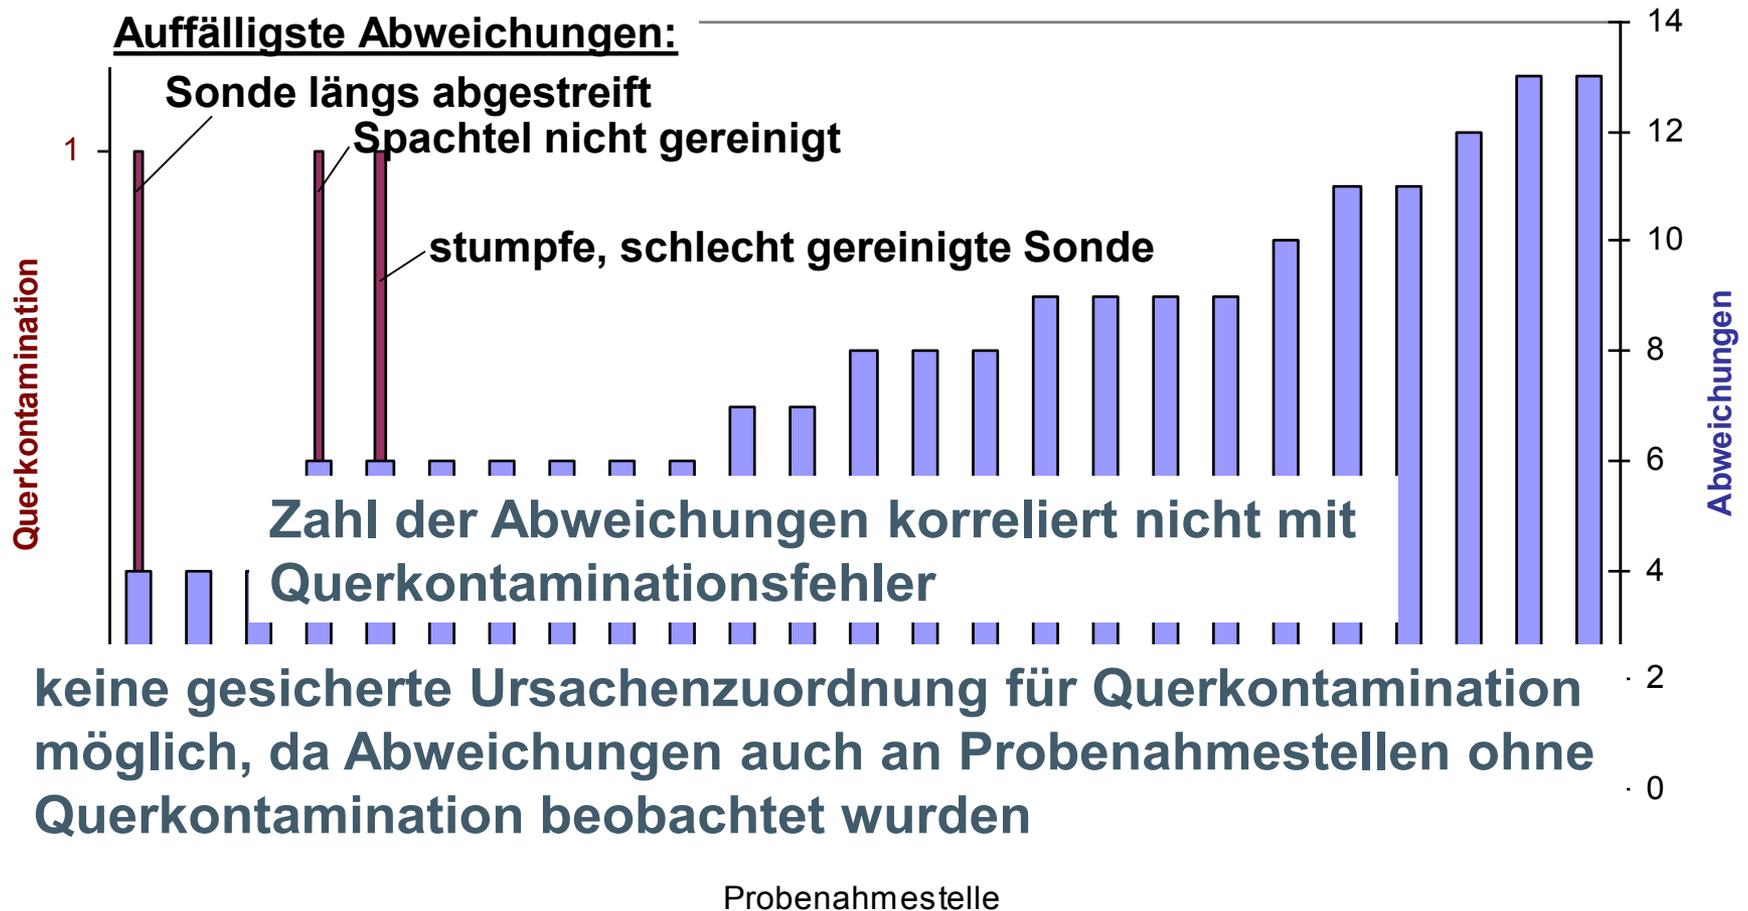
Gegenüberstellung von Querkontaminationsfehler und Summe der Abweichungen der Probenehmer
